## Woning is niet warm te stoken

*Tekst: Jos van Leeuwen, Bureau voor Bouwpathologie BB*

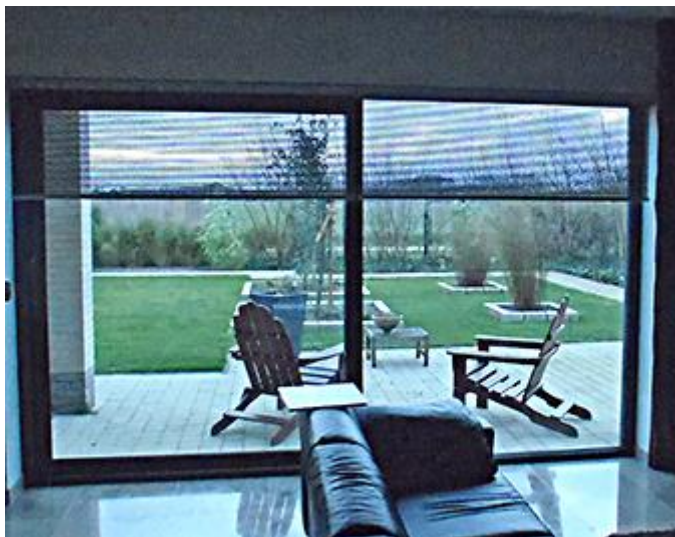
Grote glasoppervlakken in de gevels.

De bouwpatholoog komt door deze onderzoeken tot de conclusie dat er geen sprake is van een bouwkundig gebrek. Het tochtgevoel wat de eigenaren in hun droomhuis ervaren, is dus geen tocht maar een comfort probleem. Het afkoelende effect van de grote glasoppervlakken in de buitengevels geven een onrustige 'koudere' luchtstroom door de ruimte.

Daarnaast is er nog de koudestraling van de koudere glasoppervlakken die het tochtgevoel versterken en ervaren worden wanneer zij aan de eettafel of in de zitkamer zitten. De koudeval en koudestraling worden sterk beïnvloed door de weersomstandigheden. Wanneer er een harde koude wind langs de glasgevel strijkt zal deze nog meer 'tochtgevoel' geven.

Wanneer de eethoek, in de koudere perioden van het jaar, uit de serre geplaatst wordt zal de koude ervaring sterk afnemen. Deze aanpassing geldt ook voor de zithoek in de woonkamer. Om de koudeval en koudestraling te beperken moet de afkoelende wind van de glas oppervlakken geweerd worden. Dit kan door het plaatsen van rolluiken die 's avonds en bij harde wind (gedeeltelijk) neergelaten kunnen worden. De eigenaren geven aan niet voor niets voor deze grote glasoppervlakken gekozen te hebben en de aanpassing met rolluiken is om die reden dan ook onbespreekbaar. Een andere mogelijkheid is om gordijnen aan de binnenzijde op te hangen. Het grootste resultaat wordt behaald bij zware dicht gewezen gordijnen. Deze gordijnen kunnen tijdens gunstiger weersomstandigheden weer afgehaald worden, waardoor er weer het gewenste uitzicht is.
